**Reg.plan Ringneshagan og Rådyrveien,  
Løken  
19323 Notat RIG01  
Oppdatert vurdering av faresone  
2676 Rådyrveien**

| Rapport: | 19323 Notat RIG01 |
| | Oppdatert vurdering faresone 2676 Rådyrveien |
| Rapporttype: | Geoteknisk notat |

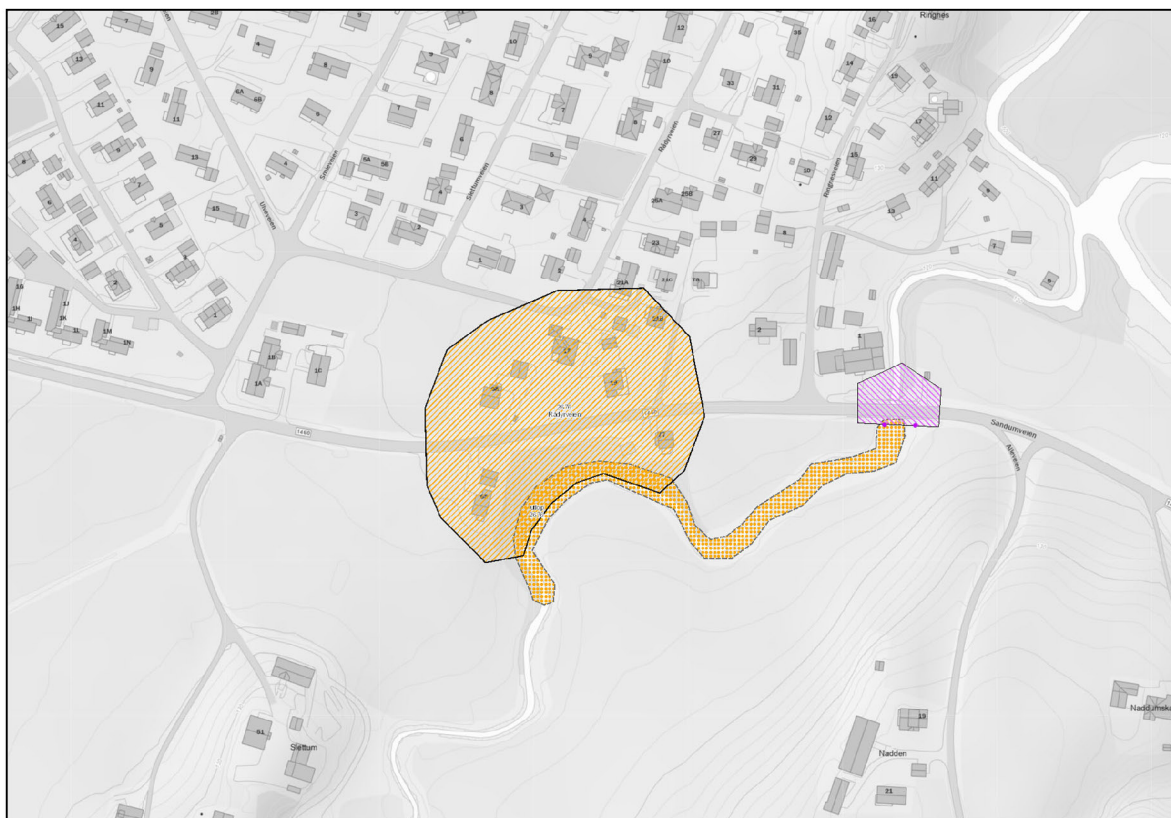
Figur 2.1 Eksisterende faresoner fra NVE Atlas

Eksisterende faresone, se figur 2.1, er klassifisert med *middels* faregrad, *alvorlig* konsekvensklasse og risikoklasse 2. Sonen ligger ned mot en yttersving av Prestelva i sør og utløpsområdet ligger hovedsakelig nedstrøms langs elva.

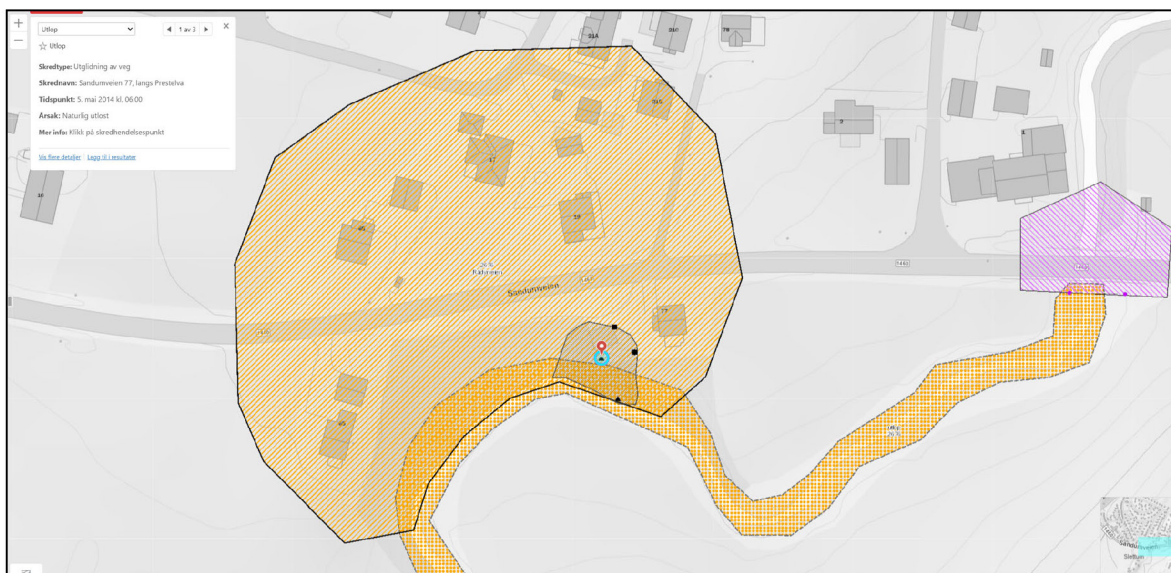
Figur 2.2 Tidligere kartlagte skredhendelser i området fra NVE Atlas

I 2014 skjedde det en utglidning ned mot Prestelva sør for Sandumveien innenfor faresonen, se plassering i figur 2.2. I samme området skjedde det trolig en utglidning også i 1965, men det er ikke funnet dokumentasjon på dette.

Skredet ble vurdert av NGI, se ref. [5]. I 2019 vurderte NGI oppføring av ny garasje på samme tomt, se ref. [6]. I sistnevnte notat beskrives sikringsarbeidet etter skredhendelsen i 2014: "*Like etter den siste utglidningen (2014) engasjerte grunneieren en lokal maskin-entreprenør som tilkjørte rundt 217 tonn steinblokker (ca. 80 m<sup>3</sup>) som ble fylt i nedre del av eiendommen, ned mot Prestelva. Terrenget ble opparbeidet tilbake til tidligere skråningsform.*"

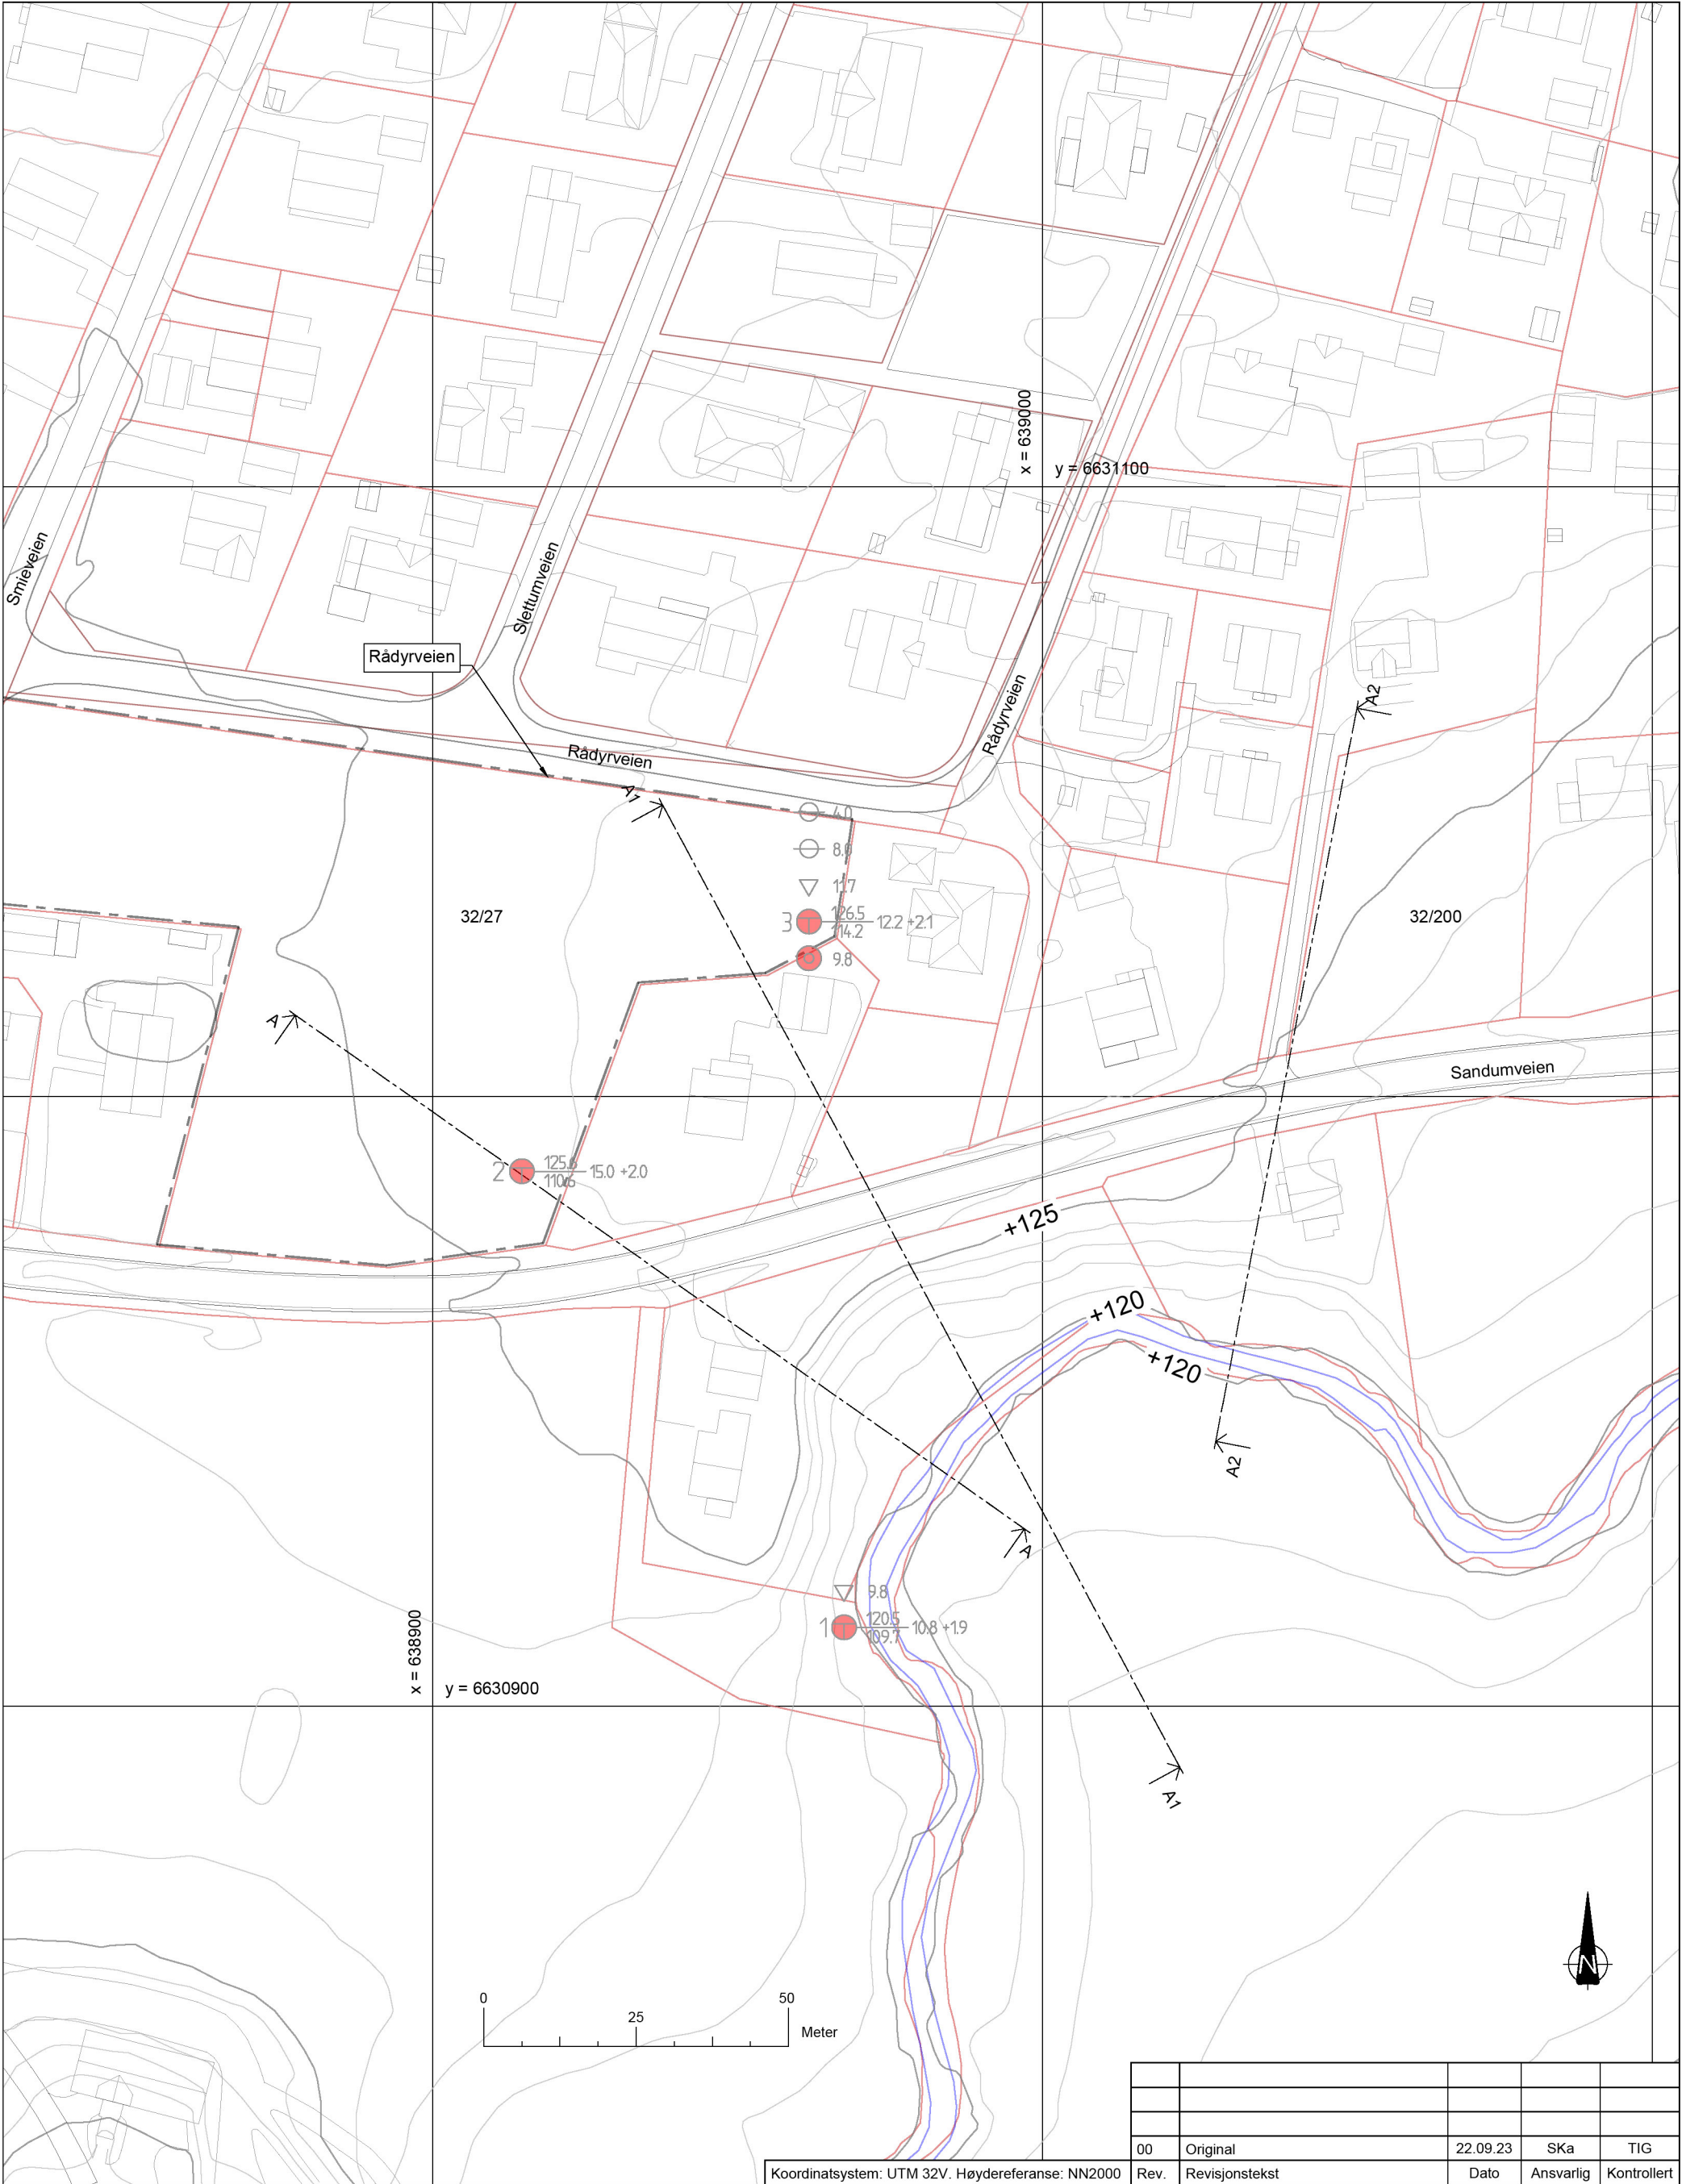
| AEVI Eiendom AS | | N01A01 | | |

Andel sprøbruddmateriale over kritiske glideflate er vurdert i 3 profiler med beliggenhet som vist i tegning N01A01. Profil A-A og A1-A1 ble vurdert i den opprinnelige områdestabilitetsrapporten [2], mens profil A2-A2 er et nytt profil mot øst. b/D-forholdet er sammen med beregnet sikkerhetsfaktor for dagens situasjon oppsummert i tabell 2.2. Resultatene er vist i tegning N01E01 til N01E03. Materialparametere som inngår i stabilitetsberegningene er uendret sammenlignet med det som er forutsatt i vår rapport 19323 nr. 2 [2]. I de oppdaterte beregningene er imidlertid ADP-forholdet i sprøbruddmaterialet satt til 1/0,67/0,39 iht. veilederen (gjennomsnittlig  $I_p = 20 \%$ ) og trafikklast ( $q_{Ed} = 19,5 \text{ kN/m}^2$ ) på Sandumveien er inkludert. Ved vurdering av b/D-forholdet under skråningstopp er lagdelingen mellom leire/sprøbruddleire forsiktig antatt å ligge horisontalt ut mot skråningstopp fra borpunktene i profil A-A og A1-A1, dette er endret sammenlignet med den opprinnelige områdestabilitetsrapporten.

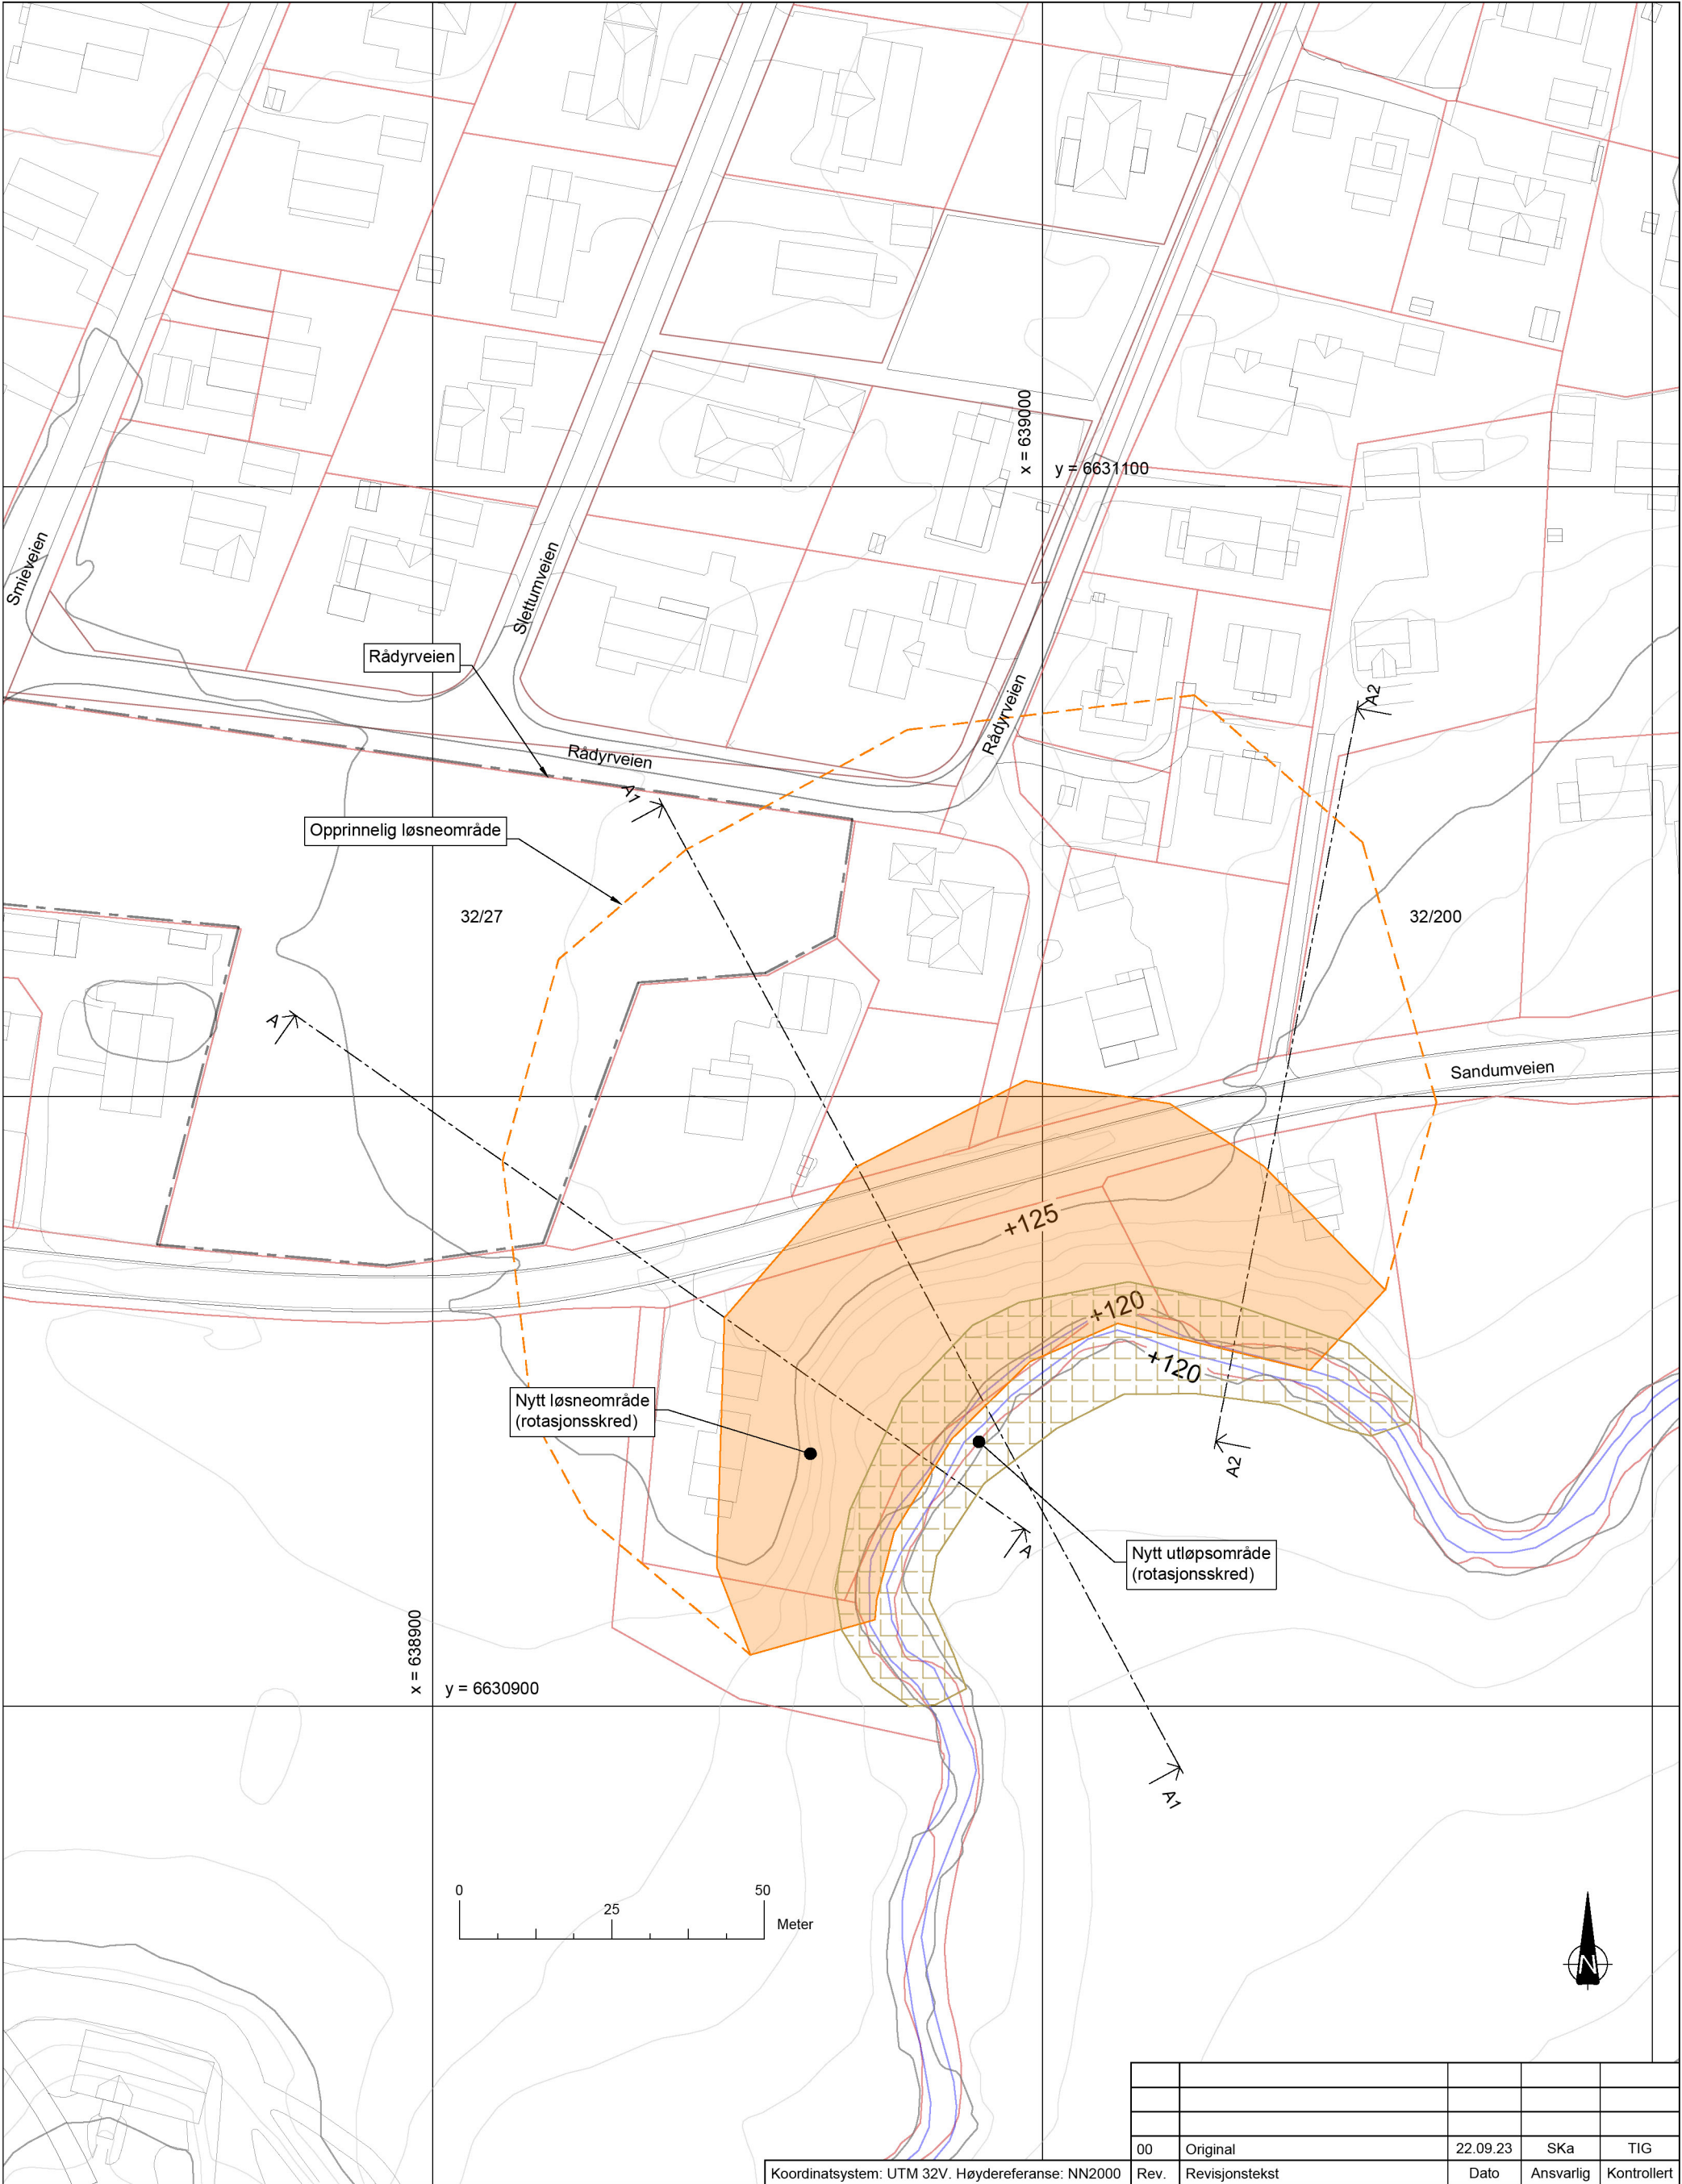
| AEVI Eiendom AS | | N01A02 | | |

Basert på andel sprøbruddmateriale ved skråningstopp (b/D-forhold) vurderes gjeldende skredmekanisme å være rotasjonsskred iht. NVEs veileder 1/2019 [1]. Løsnedistansen vurderes dermed å være 5H, mens utløpsdistansen vil være halve løsnedistansen. Ny utstrekning av faresonen er vist på tegning N01A02.

For rotasjonsskred settes løsnedistansen ( $L$ ) til  $L = 5H$  og utløpsdistansen ( $L_u$ ) er  $L_u = 0,5L$  iht. kapittel 4.5.3 og 4.6 i veilederen.

Nytt løsne- og utløpsområde er vist på tegning N01A02.

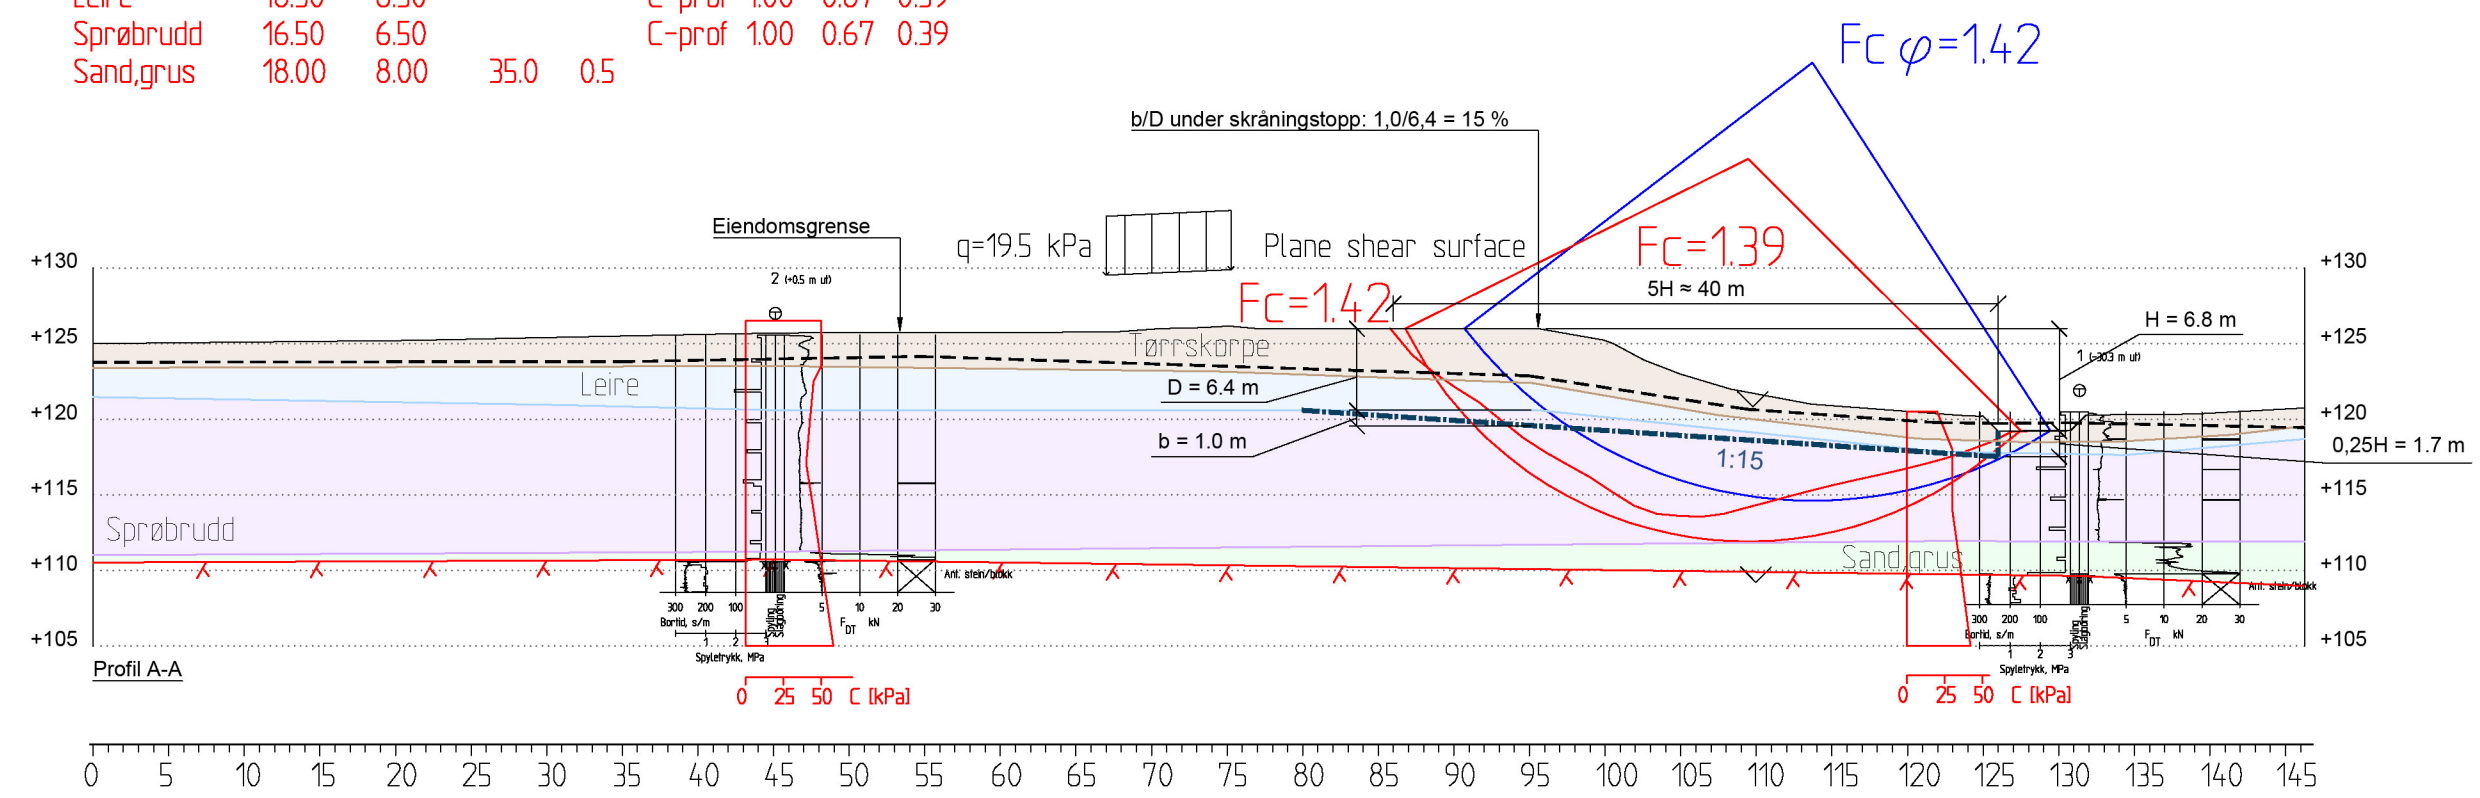
| Tiltakshaver<br>AEVI Eiendom AS | | | Tegning nr.<br>N01E01 | |

| Profil | Sikkerhetsfaktor dagens situasjon | | b/D-forhold |
|---|---|---|---|
| A-A | 1,39 | 1,42 | 15 % |

I profil A-A og A1-A1 er det kartlagt at andel sprøbruddmateriale (b/D-forholdet) ved skråningstopp er godt under 40 % selv med konservative antakelser om sprøbruddmaterialets utstrekning (antatt horisontal utstrekning mot skråningstopp fra utførte borpunkt). Dette tilsier at relevant skredmekanisme er rotasjonsskred.

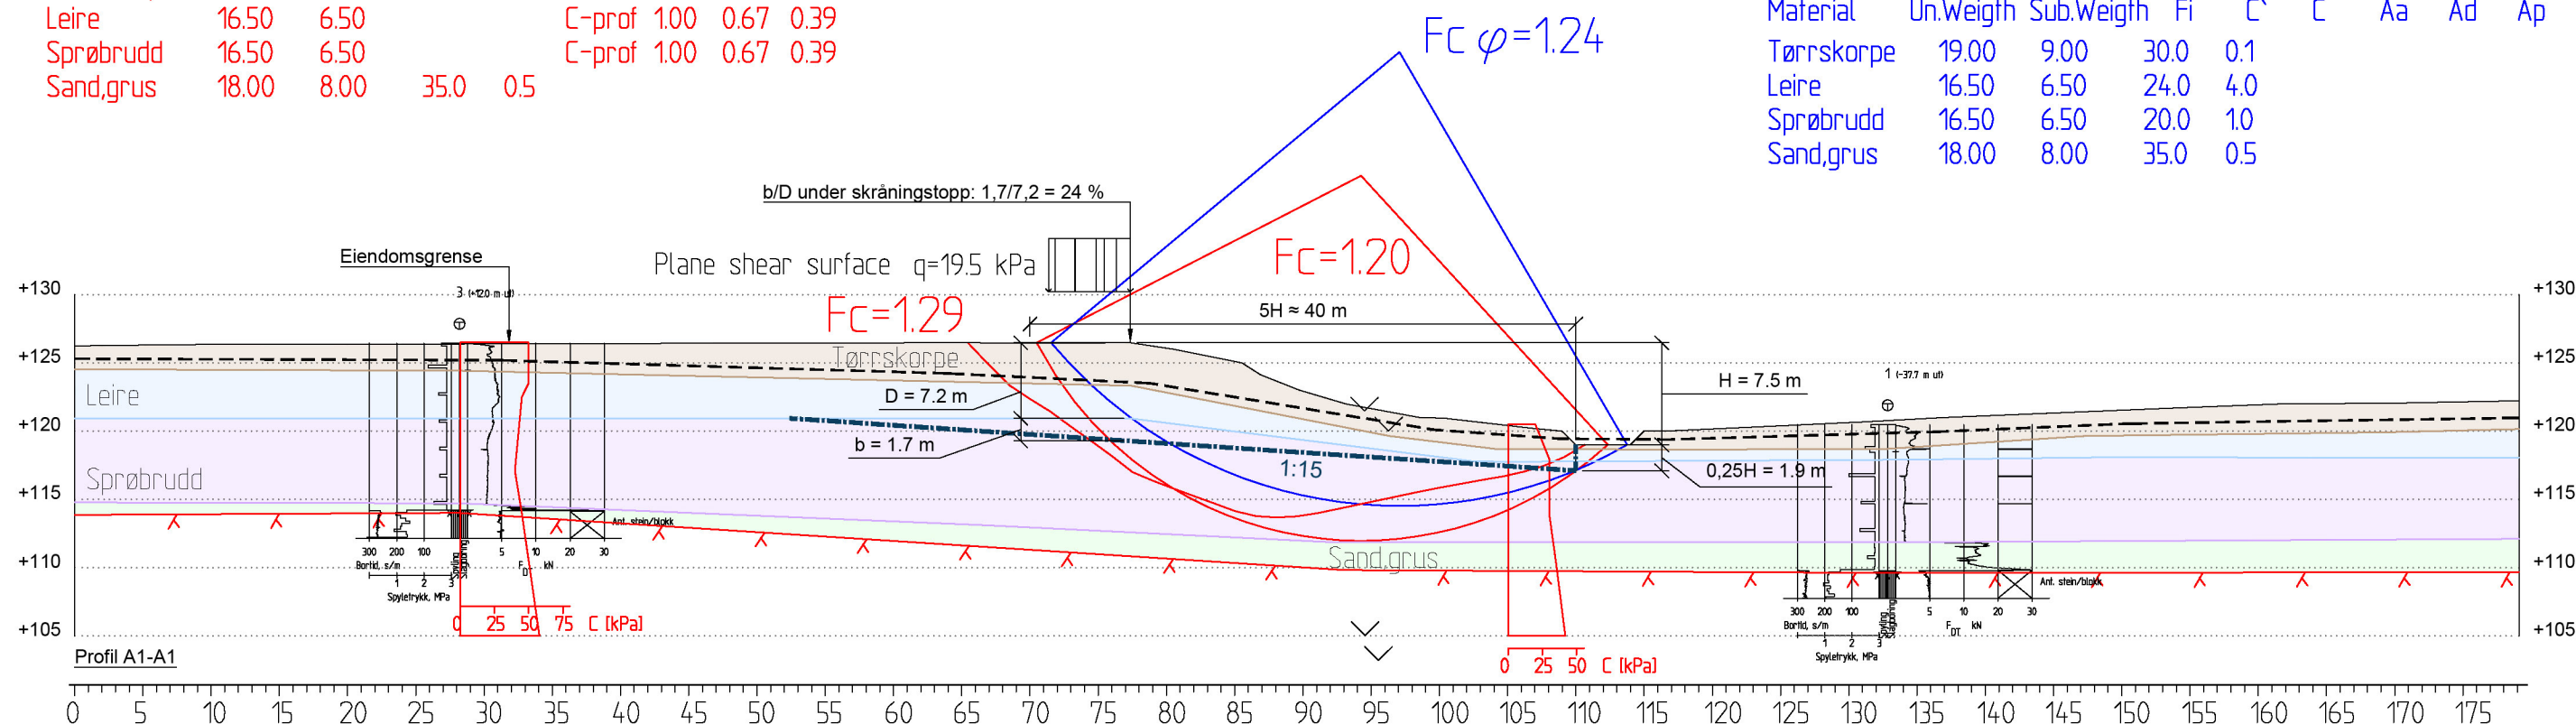
| Tiltakshaver<br>AEVI Eiendom AS | | Tegning nr.<br>N01E02 | | |

| Profil | Sikkerhetsfaktor dagens situasjon | | b/D-forhold |
|---|---|---|---|
| A1-A1 | 1,20 | 1,24 | 24 % |

- b/D-forholdet i mest kritiske profil A1-A1 er godt under grensen som er definert mellom rotasjonsskred og retrogressivt skred (24 % i profilet, 40 % er grensen)

Utførte stabilitetsberegninger for dagens situasjon viser at det er robusthet i det mest kritiske snittet (profil A1-A1), men siden det påvist erosjon i yttersvingen mot Sandumveien anbefales det å stanse dette ved å etablere en erosjonssikring. Dette er nærmere beskrevet i Norconsult sin rapport, se ref. [4]. En slik erosjonssikring vil som nevnt ikke være nødvendig for prosjektet i Rådyrveien og må derfor eventuelt utføres av andre.

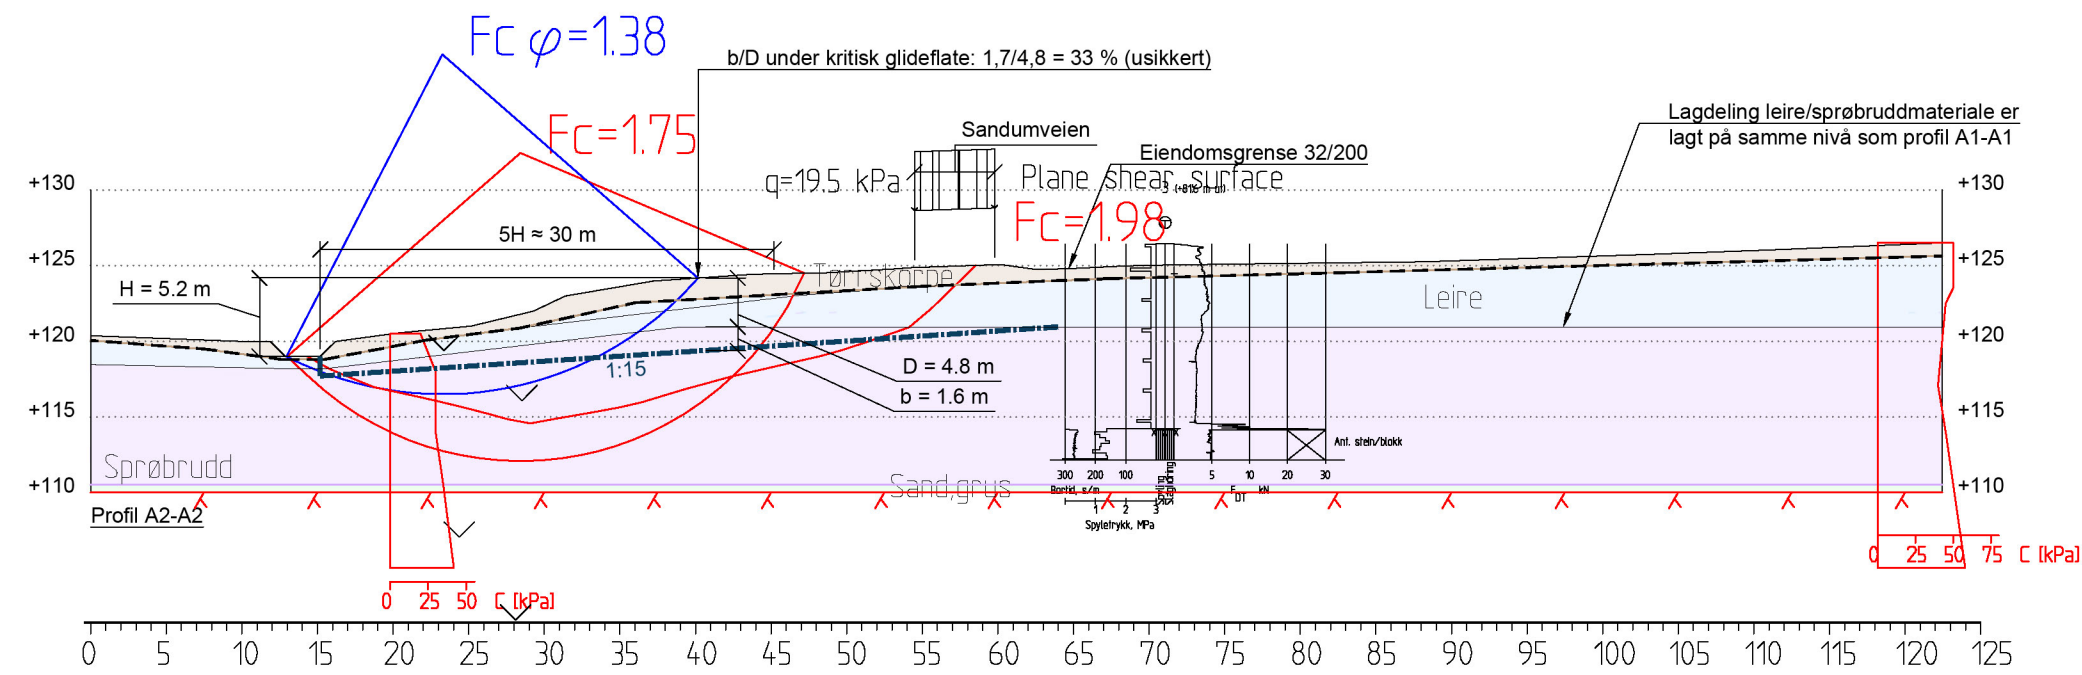
| Tiltakshaver<br>AEVI Eiendom AS | | | Tegning nr.<br>N01E03 | |

| Profil | Sikkerhetsfaktor dagens situasjon | | b/D-forhold |
|---|---|---|---|
| A2-A2 | 1,75 | 1,38 | 33 %* |

I profil A2-A2 er lagdeling ved skråningstopp basert på borpunkt 3 som er utført ca. 80 m fra profilet. I profilet er lagdelingen mellom leire/sprøbruddleire fra borpunkt 3 beholdt til tross for at borpunkt 3 er utført 1,5 m høyere enn terrenget i profilet, videre er lagdelingen trukket horisontalt ut mot skråningstopp et stykke forbi Sandumveien før det følger terrenget ned mot Prestelva. Mangel av grunnundersøkelser i dette området medfører at det er usikkerhet knyttet til lagdeling og beregnet b/D-forhold. b/D-forholdet ville vært større enn 40 % dersom lagdelingen i borpunkt 3 ligger horisontalt ut mot bakkant av kritisk glideflate. I profil A-A og A1-A1, hvor lagdelingen er mer sikker, tilsvarer andelen sprøbruddmateriale at relevant skredmekanisme er rotasjonsskred.

I profil A2-A2 er lagdelingen, og dermed b/D-forholdet, usikkert siden det ikke er utført grunnundersøkelser i dette området. Stabilitetsberegninger i dette profilet viser imidlertid at stabiliteten er langt mindre kritisk sammenlignet med profil A1-A1, siden høydeforskjellen er mindre og skråningen er slakere. I tillegg er det kartlagt at det er utført sikringstiltak i dette området etter utglidningen som skjedde i 2014.
