# OVERVANNSNOTAT

Dato: 18.03.25

Prosjekt: Detaljregulering for utvidelse av Tørrmoen masseuttak, ID 3026\_2023 0004  
Aurskog-Høland kommune

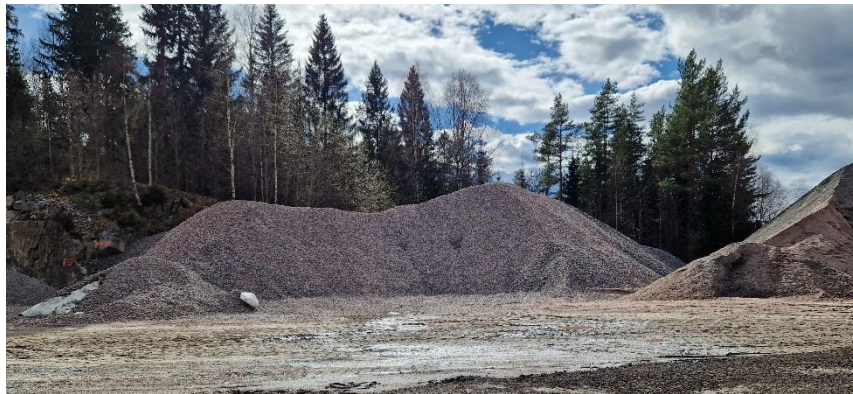
**Fast grusdeponi/infiltrasjonsanlegg**

Avrenning i sørlig del ledes i all hovedsak via et fast deponi av knust masse for infiltrasjon/fordrøyning og rensing før utløp i grøft til kontroll-/sedimentasjonsdam i nedre del (2). Grusdeponiet har et permanent restvolum, men varierende overhøyde avhengig av tidspunkt etter knusing/pukking og uttransport/salg. Jevnlig visuell overvåking av rent/klart utløpsvann tilsier god renseeffekt, ref. foto neste side.

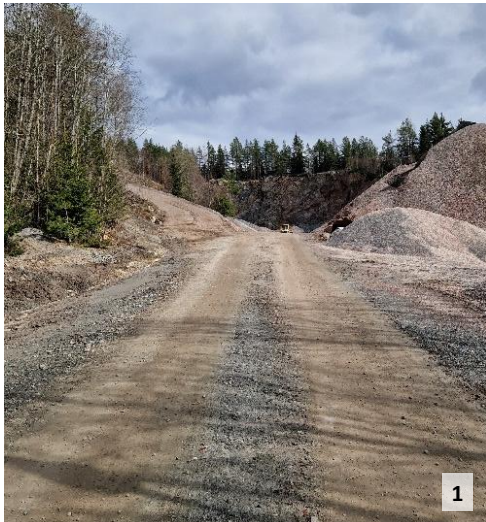
- 1: Adkomstvei m. grøft til steinbruddet
- 2: Høydebrykk i uttaksområdet. Grusdeponi som filter sees i bakkant
- 3: Masselager/filter med grøft mot sør
- 4: Grøft/bekkeløp fra filter til dam – med klart vann

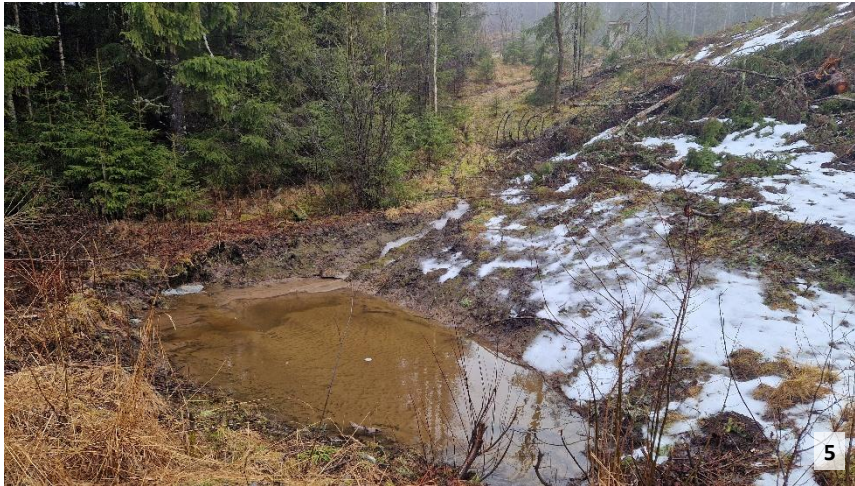
5: Kontroll-/sedimentasjonsdam (2) i nedre/sørlig del

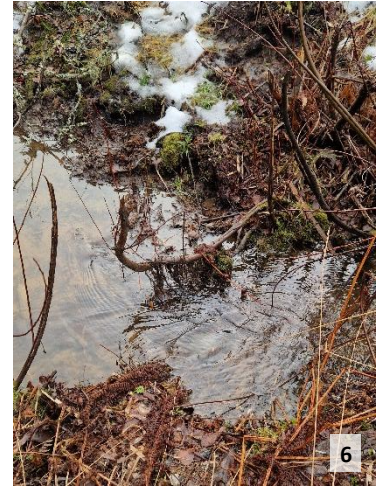
6: Klart vann ved dammens utløp

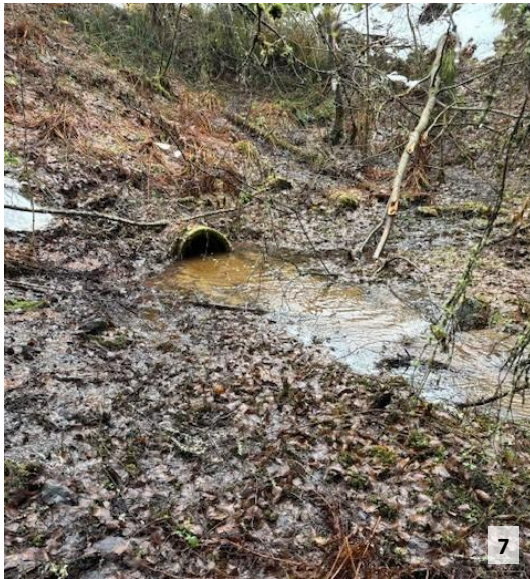
7: Overvannsledning med utløp i eks. bekk i sør – uten flomskader/erosjon

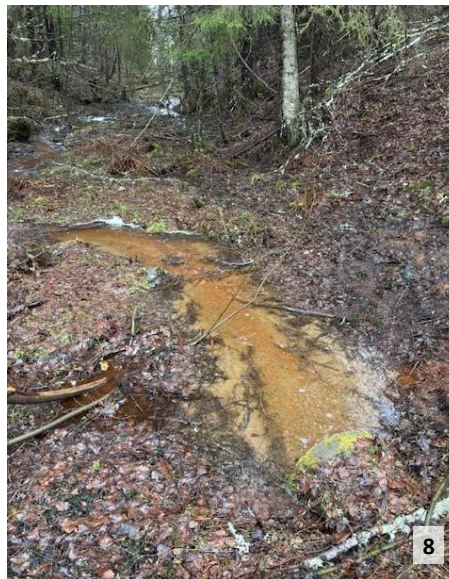
8: Rustfarget vann ved utløpet skyldes utfelling av jern og mangan som naturlig finnes i jordsmonnet – dette er ikke forurensning, men en naturlig prosess som følge av det jernholdige grunnvannets kontakt med oksygen
