OVERVANNSNOTAT

Dato: 18.03.25

Prosjekt: Detaljregulering for utvidelse av Tørrmoen masseuttak, ID 3026_2023 0004
Aurskog-Høland kommune

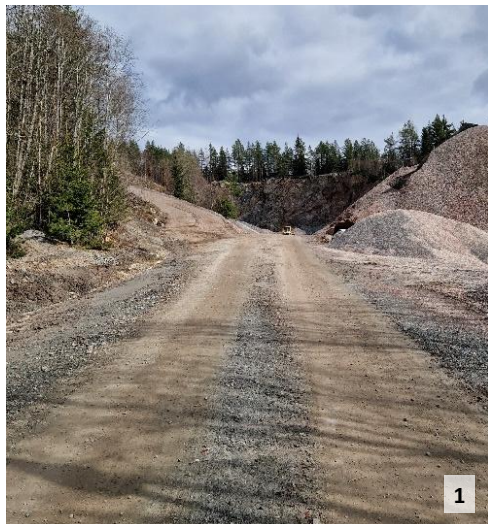
- 1: Adkomstvei m. grøft til steinbruddet
- 2: Høydebrykk i uttaksområdet. Grusdeponi som filter sees i bakkant
- 3: Masselager/filter med grøft mot sør
- 4: Grøft/bekkeløp fra filter til dam – med klart vann

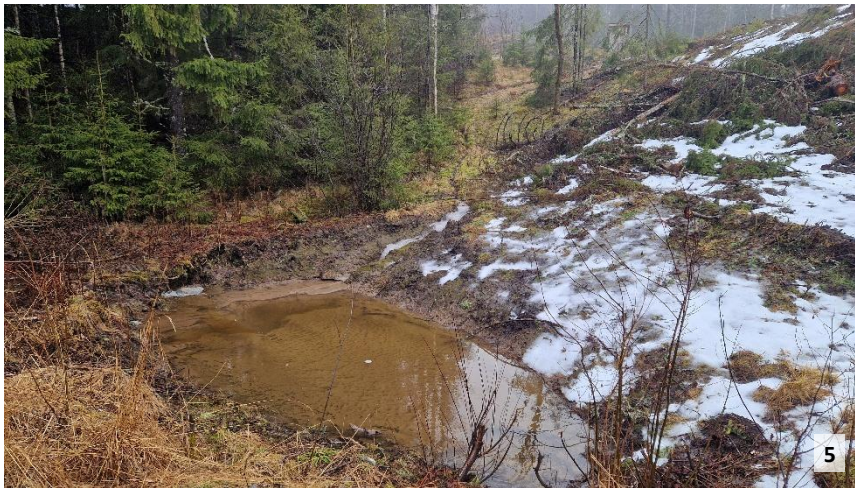
Langs Kolmoveien er det etablert en kontroll- og sedimentasjonsdam (2) hvor sigevann og overvann fra sørlig del blir ledet for bunnfelling av steinpartikler og evt. partikkelbundet forurensning, før utslipp til resipient. Dammen overvåkes jevnlig og renses for bunnsedimenter ved behov.

5: Kontroll-/sedimentasjonsdam (2) i nedre/sørlig del

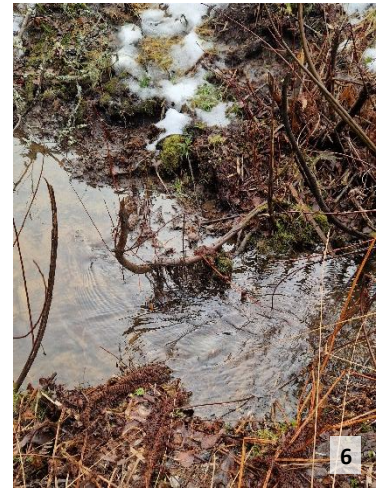
6: Klart vann ved dammens utløp

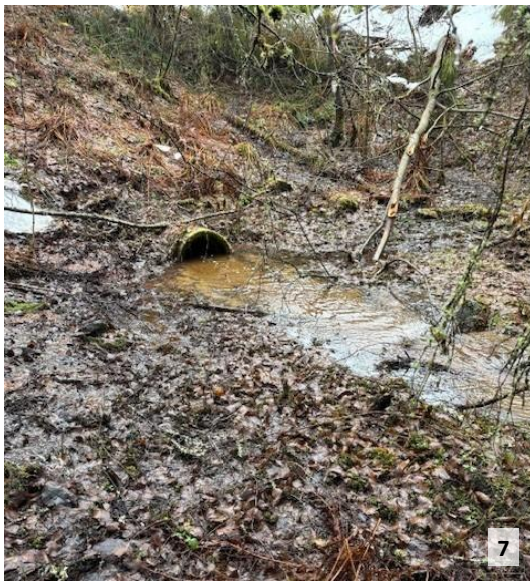
7: Overvannsledning med utløp i eks. bekk i sør – uten flomskader/erosjon

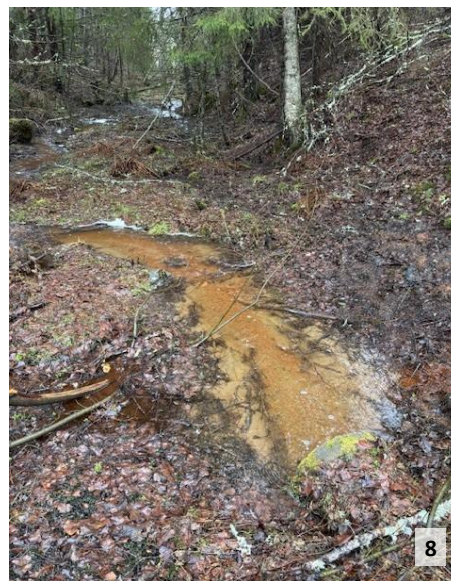
8: Rustfarget vann ved utløpet skyldes utfelling av jern og mangan som naturlig finnes i jordsmonnet – dette er ikke forurensning, men en naturlig prosess som følge av det jernholdige grunnvannets kontakt med oksygen
