Norsk Bolig AS

Reg.plan Ringneshagan og Rådyrveien, Løken

19323 Rapport nr. 2 Vurdering av områdestabilitet

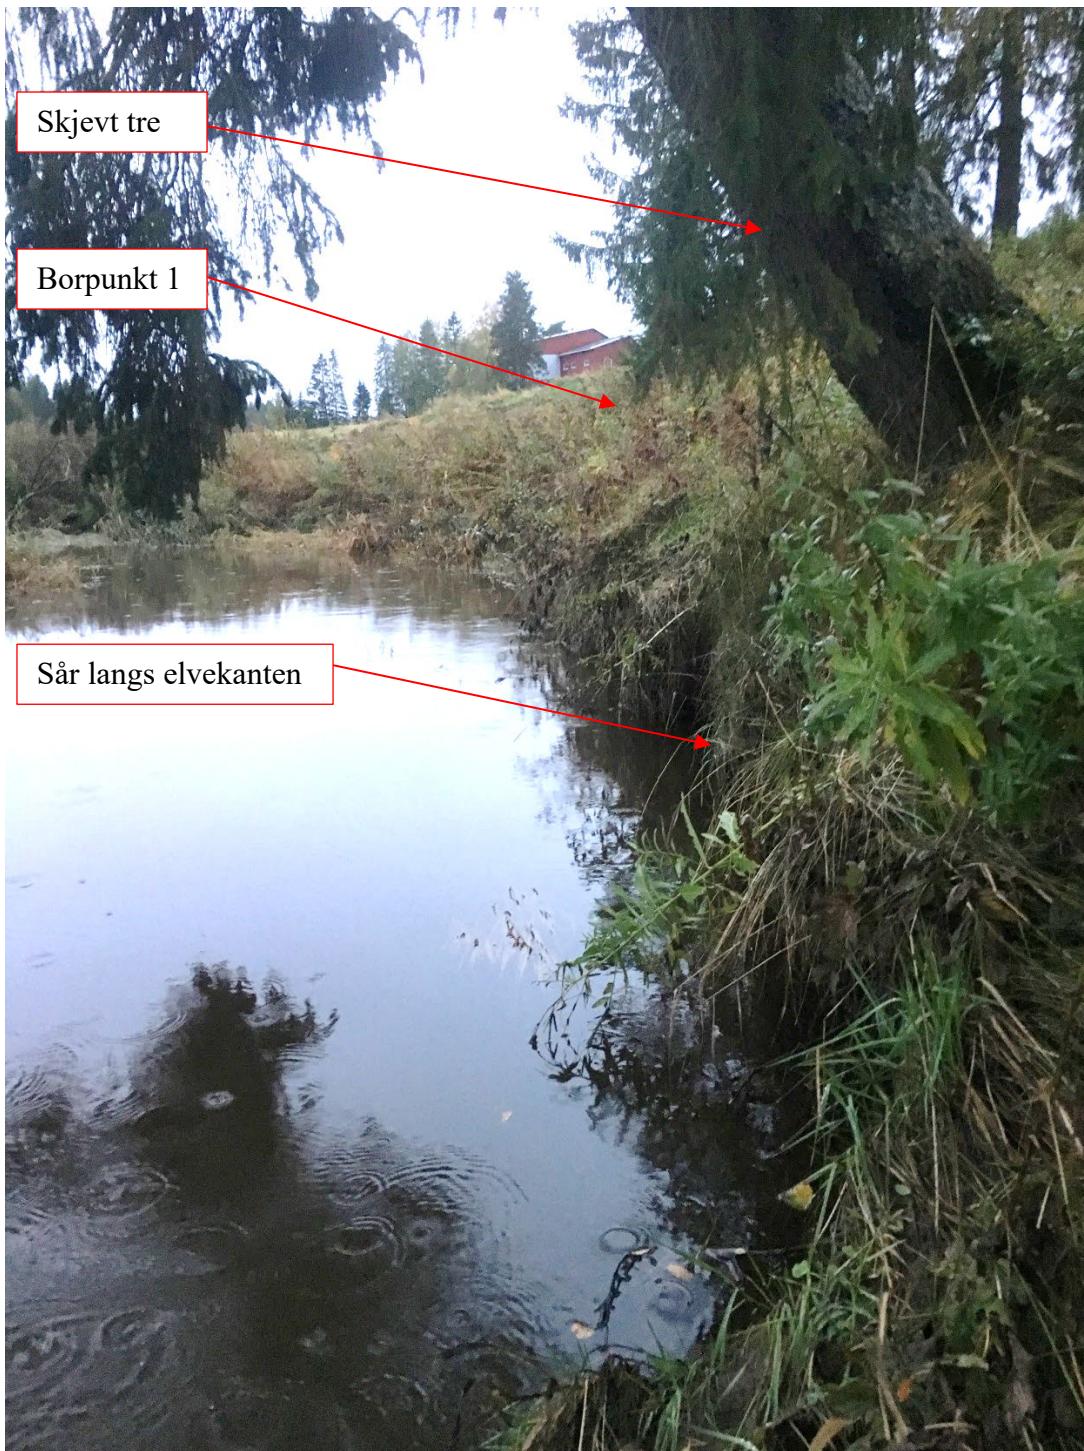
Figur 3.3 Bilde fra befaring langs Prestelva, tatt 2. oktober 2019

Langs Prestelva er det observert tegn til aktiv erosjon i yttersvingen mot Sandumveien, se bilde fra befaring i figur 3.3. Trærne langs vannkanten er skjeve, og det er sår langs elvekanten mot Sandumveien.

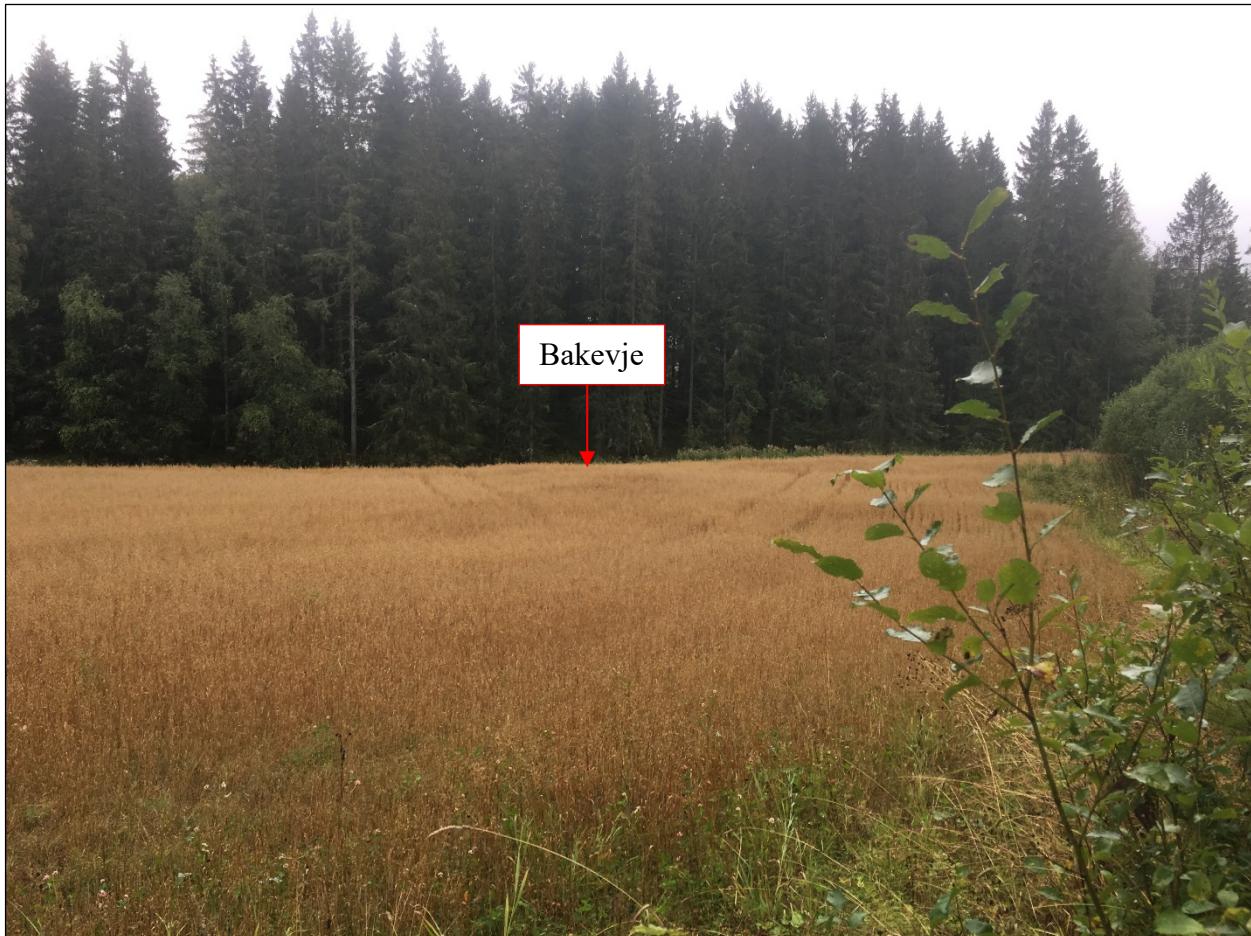
Figur 3.4 Bilde fra befaring, tatt 2. september 2019. Tatt fra borpunkt 5, mot sørøst.

For planområdet *Ringneshagan* vurderes det ikke å være vassdrag med aktiv erosjon som kan påvirke områdestabiliteten. Ca. 100 m sørøst for planområdet går det en bakevje fra Hølandselva rundt en kolle, se bilde fra befaring i figur 3.4. Denne bakevja vurderes å ha tilnærmet stillestående vann der vannstanden følger vannstanden i Hølandselva, se også vurdering av topografien ned mot bakevja for beregningsprofil B-B i kapittel 6.
