## Aurveien 62 AS

Aurveien 62-68,  
Aurskog-Høland kommune

Geoteknisk rapport 24924 nr. 1

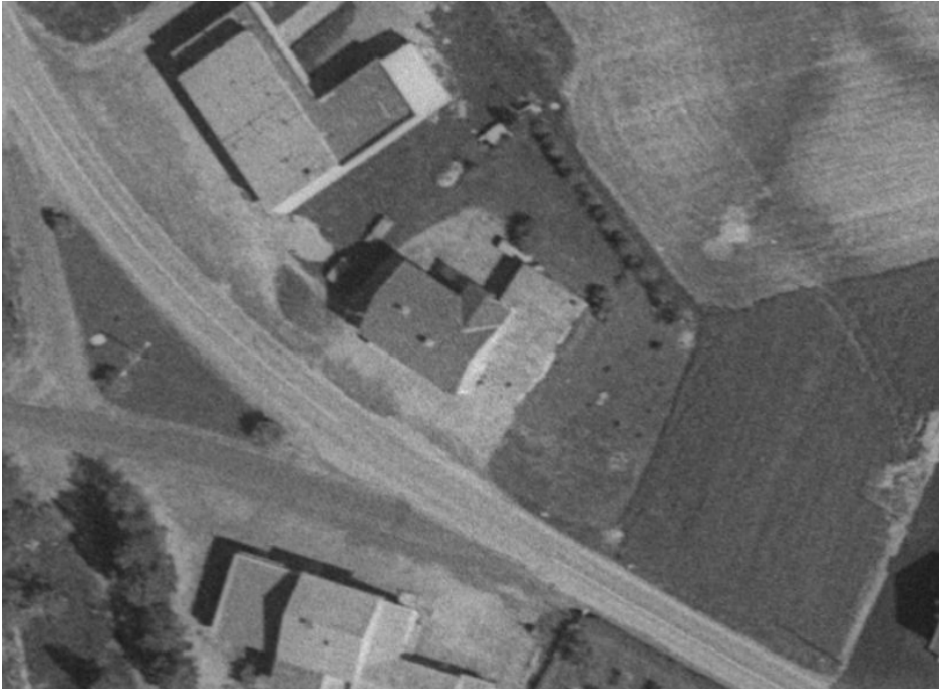
Flybilde fra 1967 viser at deler av dagens bygningsmasse var etablert for 53 år siden, jf. Figur 3.1.

Figur 3.1 Utsnitt av flybilde fra 1967 [5]

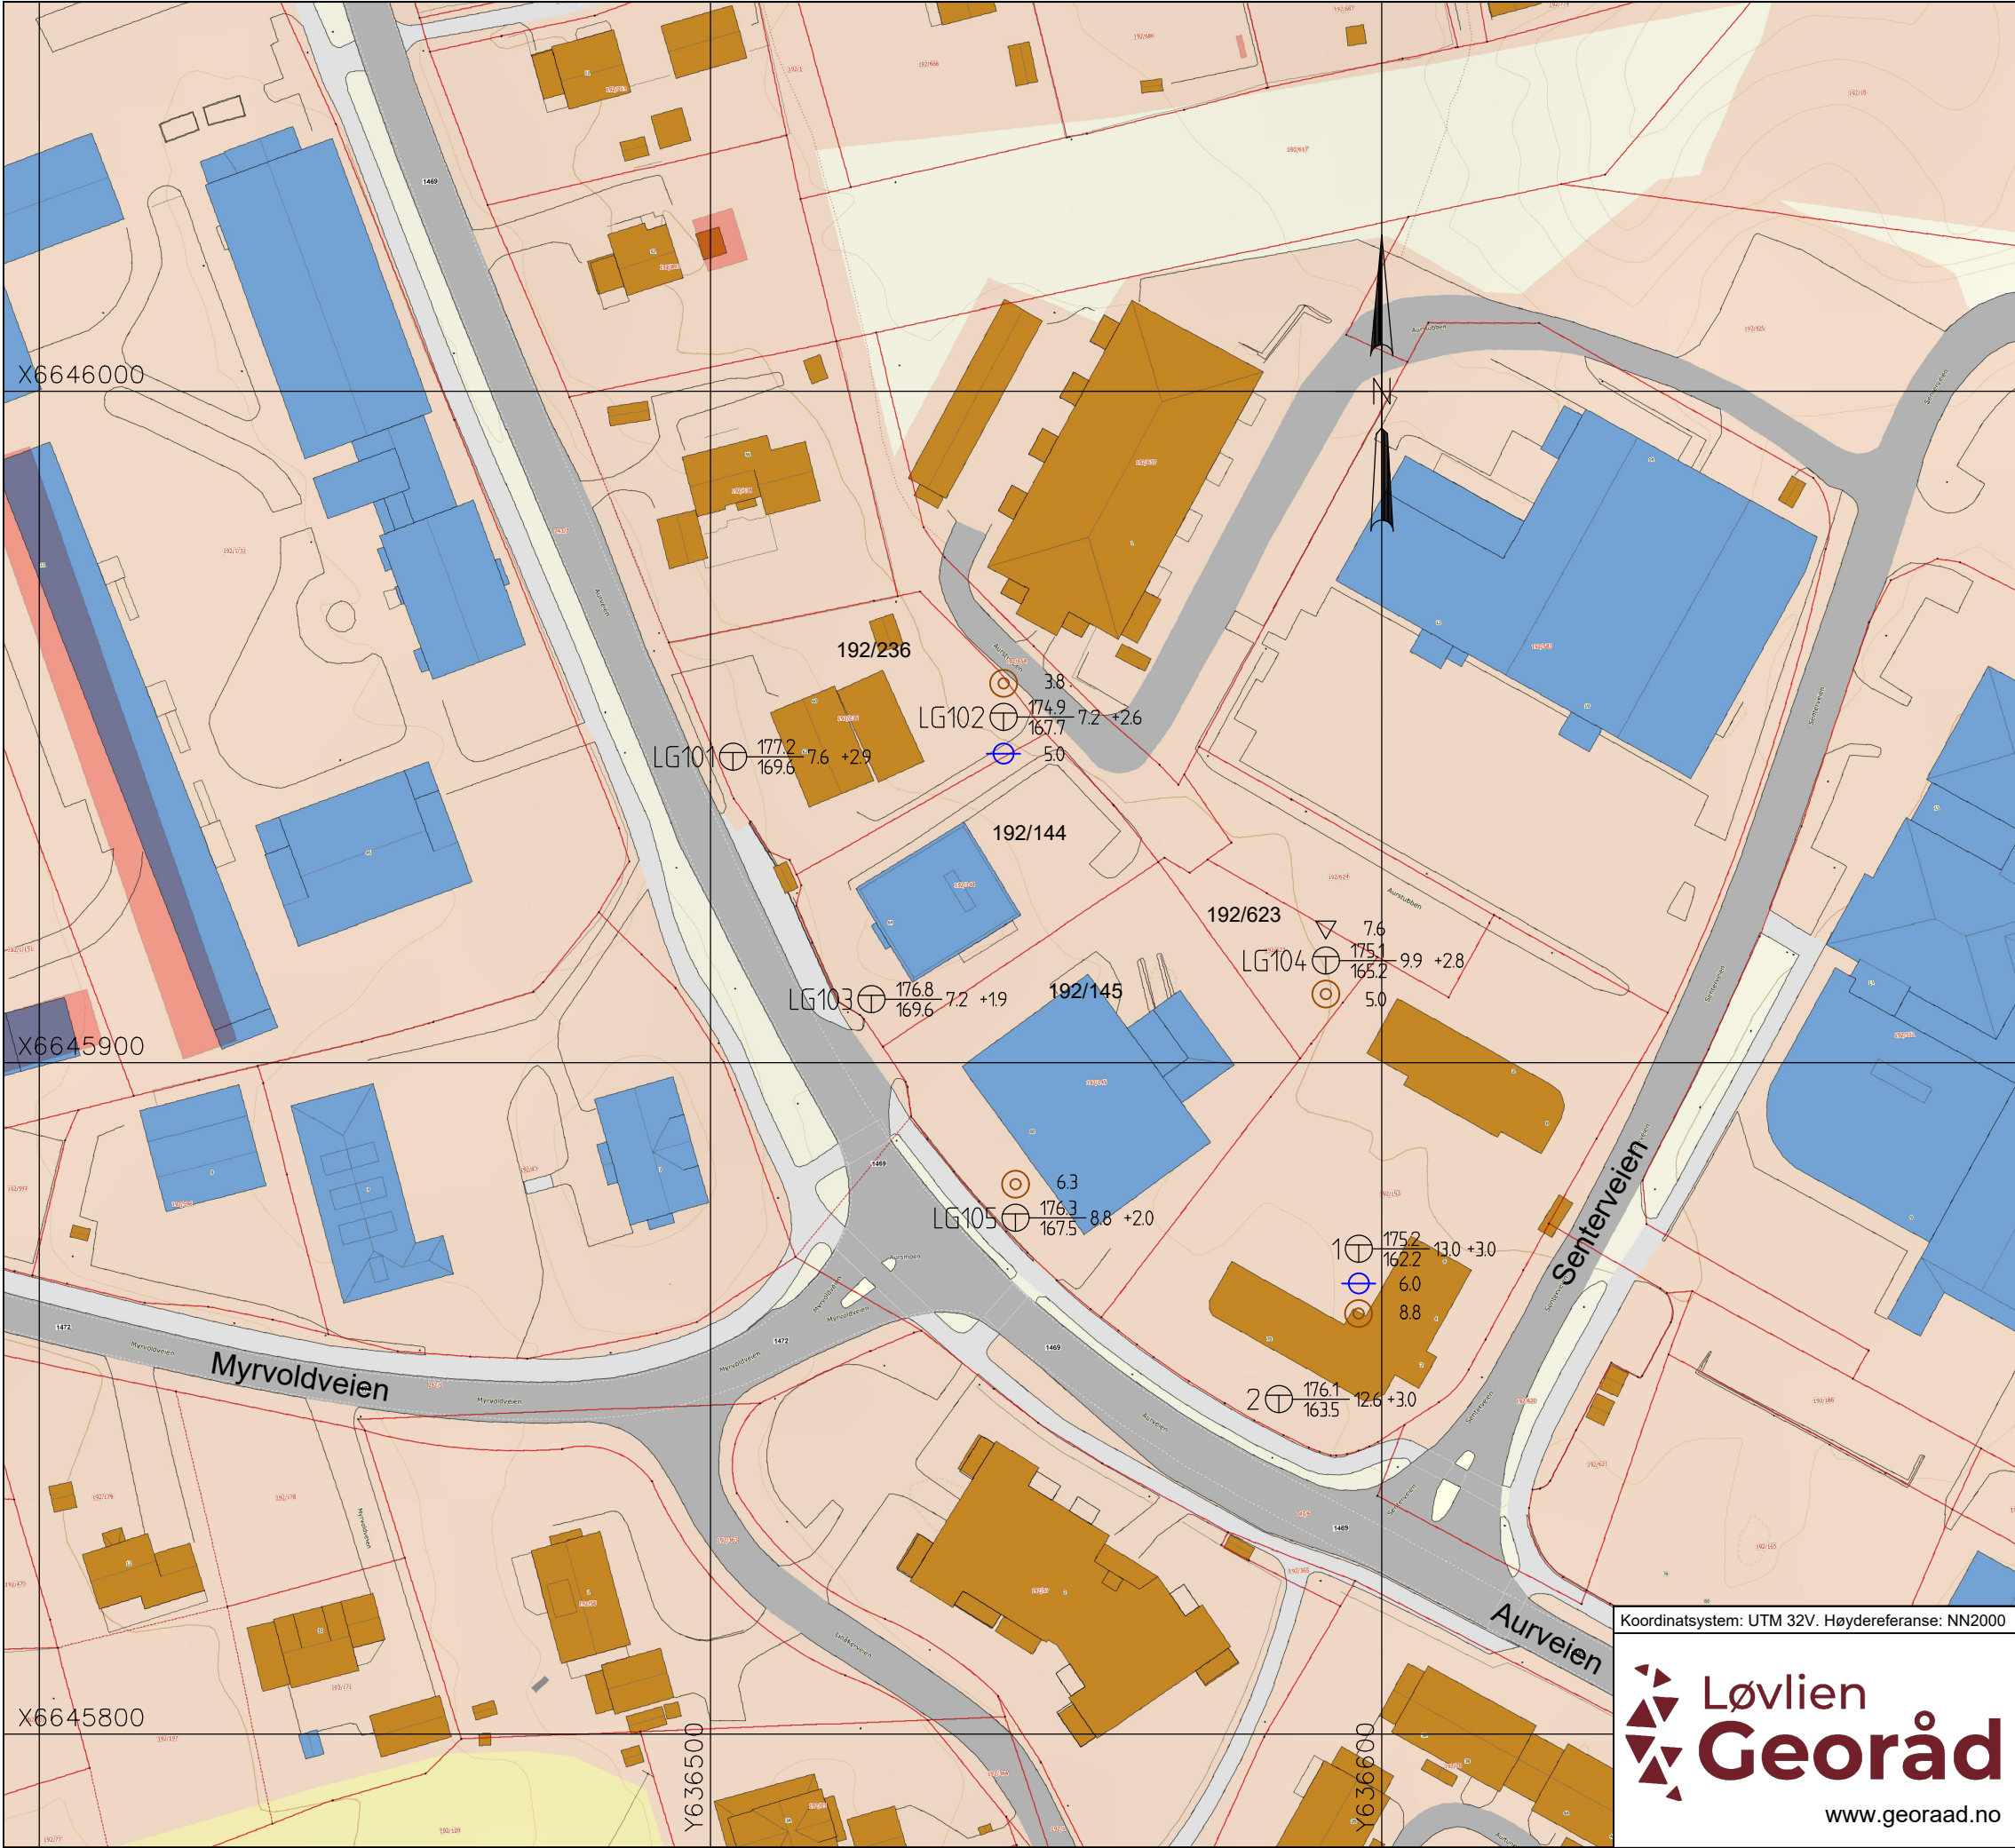
| Tiltakshaver | | | Tegning nr.<br>R01A01 | |

| Tegningstittel<br>Situasjonsplan m/ boreddybder | | | Status<br>Rapport | |

Vi utførte grunnundersøkelser på nabotomta Aurveien 70 i november 2020, [2]. Disse boringenes terrengnivå med tilhørende bergnivå er vist på tegning R01A01 sammen med de nye borpunktene.

En oversikt over utførte undersøkelser er vist på situasjonsplanen på tegning R01A01. Totalsonderingene og CPTU-sonderingene er vist som enkeltboringer på tegning R01B01–R01B05 og R01B50. Kalibreringsskjema for benyttet CPTU-sonde er vedlagt. En generell forklaring av sonderingsmetodene er vist i geoteknisk bilag for feltundersøkelser.

I rapporten fra 2020 ble det påvist en grunnvannstand på dybde 3,9 meter i punkt 1, jf. tegning R01A01.
