# Aurskog Høland. Løken Næringspark

## Geoteknisk Notat

1100-RIG-N-01-00\_Vurdering av områdestabilitet

Aurskog Høland. Løken Næringspark	Dokumentnr.: 1100-RIG-N-01-00
SH Prosjekt AS	Dato: 08.11.2023
v/ Janne de Jong	Antall sider: 2 av 15
Utarbeidet og egenkontroll utført av: Tonje Roås Mikalsen Dato: 30.10.2023

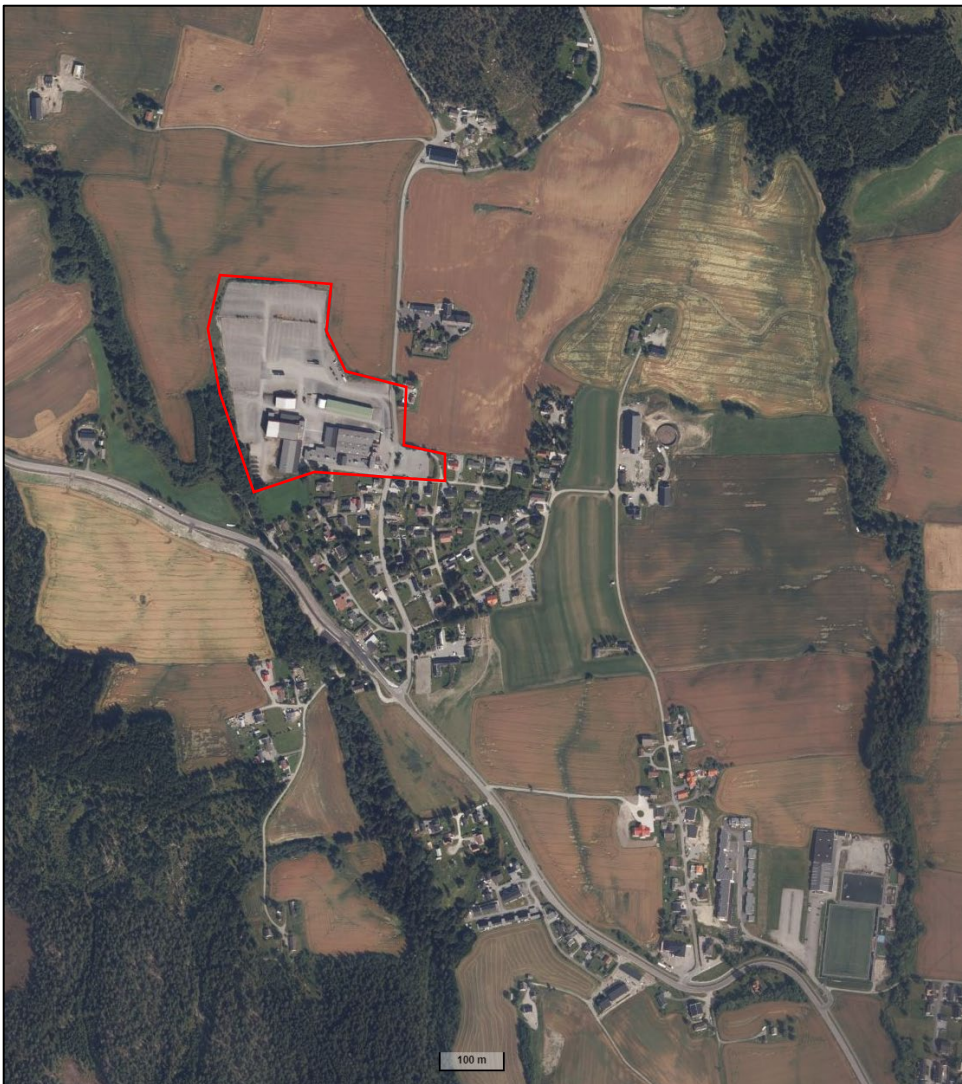
Det aktuelle området er vist i Figur 2-1. Kothøyden varierer fra ca. +156 til +166. Området består hovedsakelig av jordbruk, samt noe bolig- og næringsbygg.

Figur 2-1 Oversiktsbilde av tiltaksområdet markert med rødt, ref. [1].

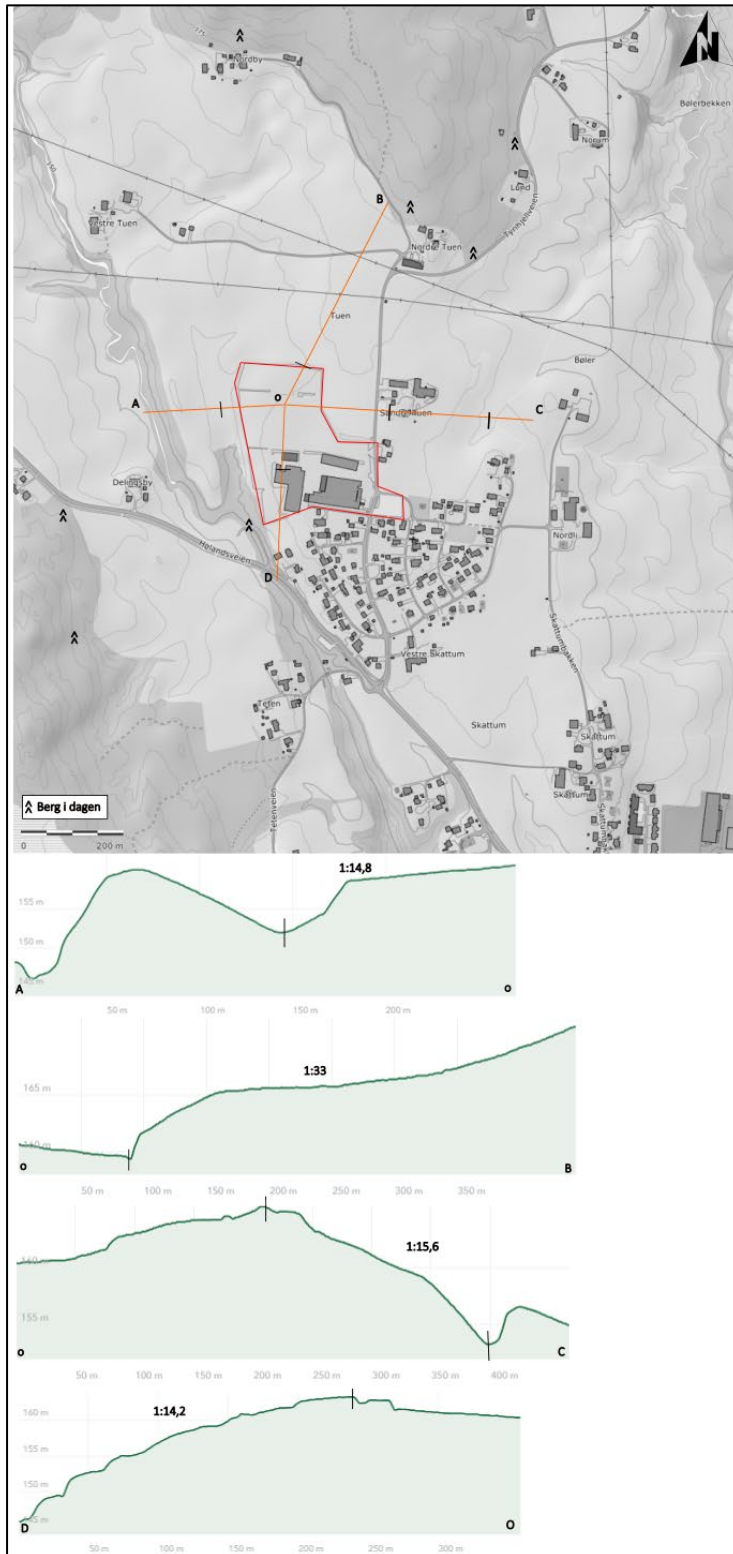
Områder som kan være utsatt for områdeskred har typisk helning brattere enn 1:20 (h:l) iht. NVE Veileder 1/2019, ref. [4]. Som en kan se av Figur 4-2 er det flere helninger i nærheten av

tiltaksområdet som har helning brattere enn 1:20. Tiltaksområdet kan derfor være utsatt for områdeskred og prosedyren må følges videre.

Figur 4-2 Oversiktskart over området og høydeprofil over utvalgte snitt, ref. [6].

Mulige løснеområder er definert i NVE Veileder 1/2019 som et område  $15 \times H$  fra bunn kritisk skråning. Som en kan se ut fra Figur 4-2 er det flere skråninger på og i nærheten av tiltaksområdet som anses som kritiske. Tiltaksområdet ligger således i et mulig løснеområde for områdeskred. Figur 4-4 viser maksimal avgrensning av et løснеområde for retrogressivt skred. Dette er brukt for å tegne opp et mulig løснеområde (Figur 4-5).

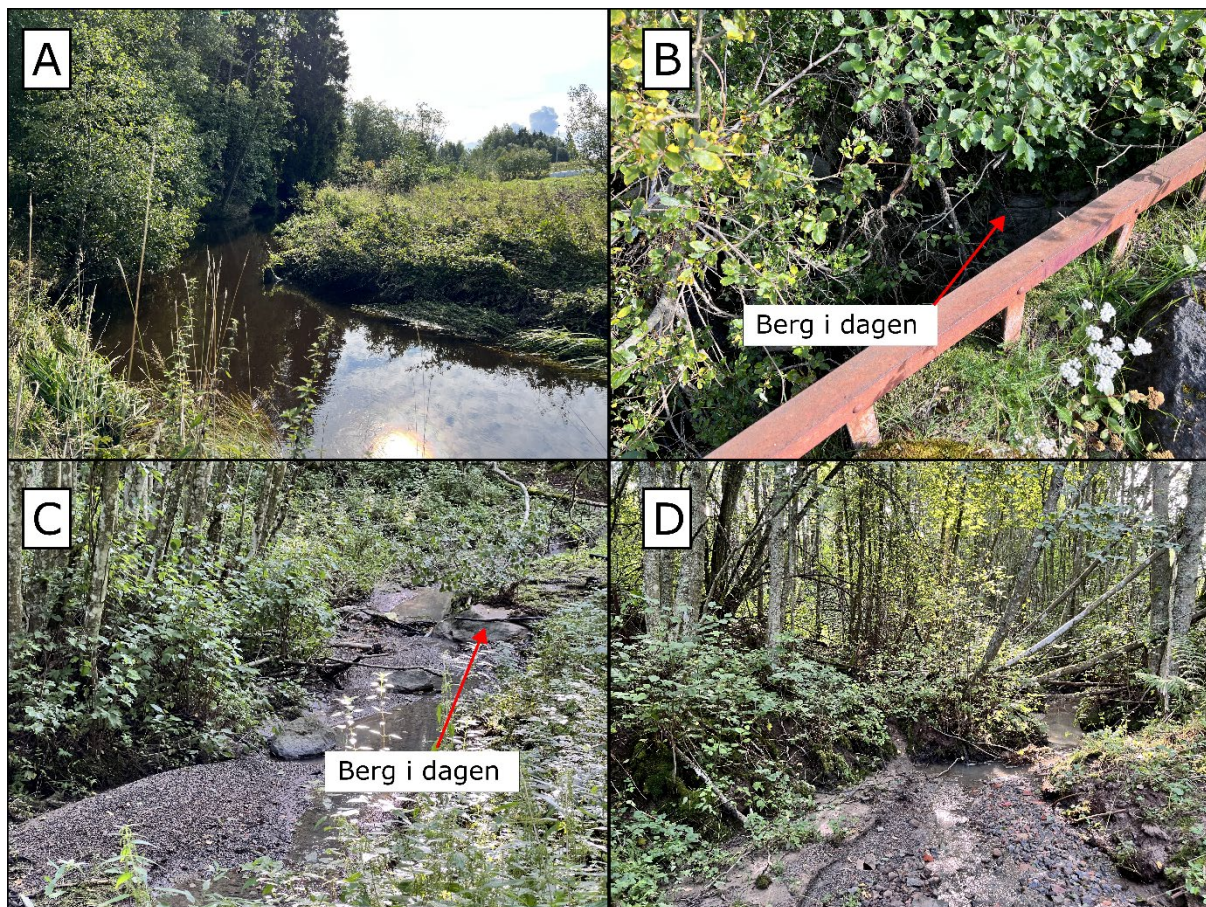
Figur 4-6. Bilder fra befaring.

Befaringen ble gjennomført like etter ekstremværet Hans (7 - 9.08.2023), og det var tydelige tegn i ravinen etter de store vannmengdene. Tatt i betraktning nedbørsmengden, var det likevel lite erosjon i området. Vegetasjonen og bekkekantene var i all hovedsak intakt, og erosjonen ble vurdert fra *ingen* til *noe erosjon iht. ref. [7]*.
