# Trandumveien 10

## 21058 Notat RIG01

### Områdestabilitet

Oppdragsgiver: Anne Marie Ånestad  
 Rapport: 21058 Notat RIG01  
 Rapporttype: Geoteknisk notat  
 Stikkord: Områdestabilitet  
 Euref UTM: Sone 32 – Ø0643260, N6640700

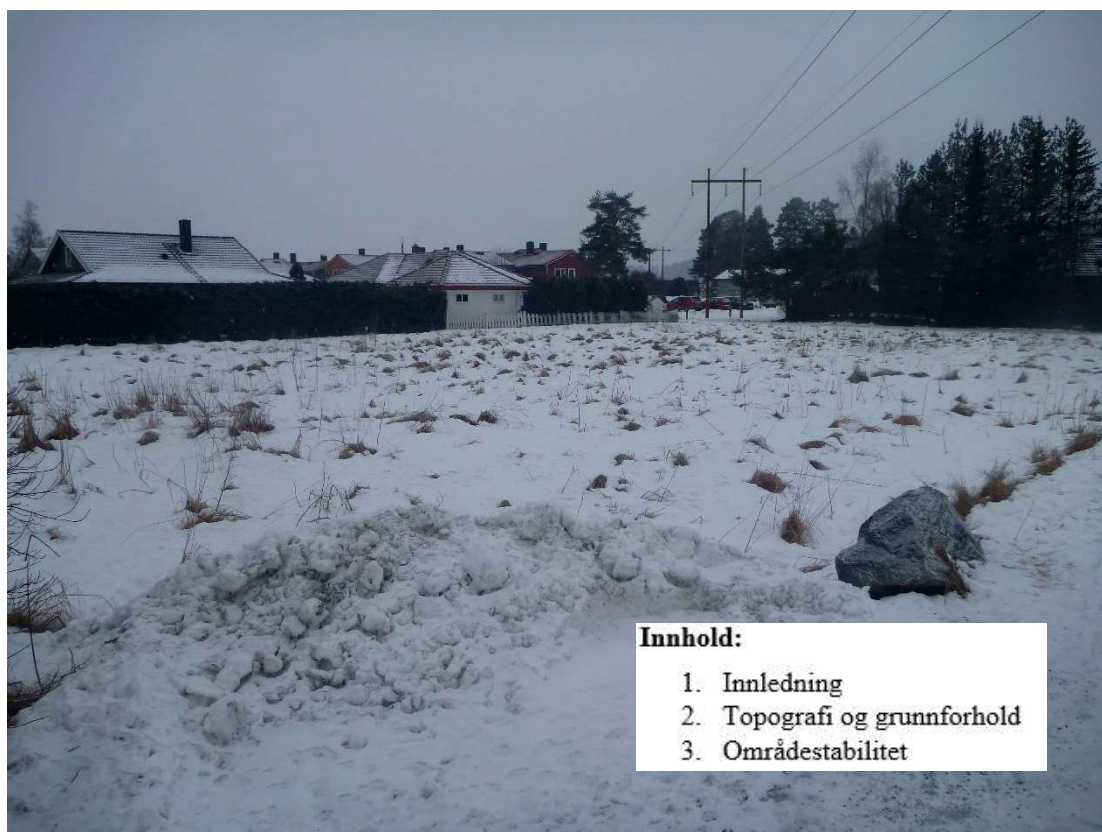
Foto av tomt - tatt fra nordøst

Terrenget på tomta og i omegn er i denne sammenheng uten særlige høydeforskjeller, jf. også forsidebildet.
